# NEONAIL

## Produktsicherheitsrückruf und Austauschprogramm für Netzteile für LED-Lampen

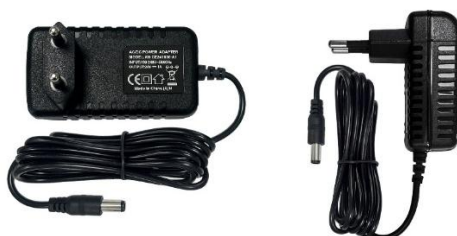
Im Rahmen einer routinemäßigen Kontrolle sind Produktionsfehler bei Netzteilen unserer LED-Lampen festgestellt worden. Die technisch vorgeschriebene Isolierung des im Gehäuse der Netzteile verbauten Transformators ist unzureichend und es fehlt ein Y-Kondensator, der das Netzteil vor einem elektrischen Durchschlag schützt.

Hierdurch kann nicht ausgeschlossen werden, dass es bei der Benutzung des Netzteils zu einem Stromschlag kommt.

Außerdem sind Steckerabmessungen (Durchmesser und Abstand untereinander) fehlerhaft, was zu Schwierigkeiten beim Einführen in die Steckdose führen kann.

**Verbraucher\*innen sollen diese Netzteile zu ihrer eigenen Sicherheit nicht mehr verwenden.**

**NEONAIL tauscht betroffene Netzteile kostenlos aus.**
